ANALISIS KERUSAKAN POROS BRINE INJECTION PUMP

ANALISIS KERUSAKAN POROS *BRINE INJECTION PUMP*

Ratna Kartikasari¹, Antony²

^{1,2}Program Studi Teknik Mesin STTNAS Yogyakarta

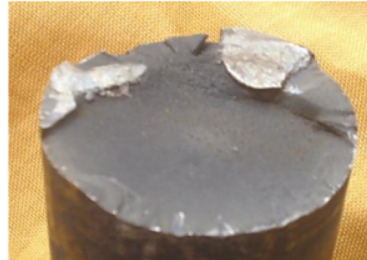
Gambar 1. Permukaan patah poros *brine injection pump*

Analisis secara visual pada permukaan patahan baja SS 420 Gambar 1, menunjukkan bahwa terdapat permukaan patahan yang halus dan terdapat ini disebabkan mekanisme penjaluran retak yang terjadi setelah terjadinya *initial crack* yang disebabkan oleh terjadinya korosi oleh lingkungan korosif seperti klor, sulfur, dan $H_2SO_4(98\%)$ yang sengaja ditambahkan sebagai inhibitor. Lingkungan korosif merusak lapisan pasif

baja SS 420 dan pada daerah dengan potensial yang paling rendah akan menjadi awal terjadinya korosi (*initial crack*). Pada saat poros mendapat beban mekanis maka penjalaran retak dimulai dan akhirnya patah.

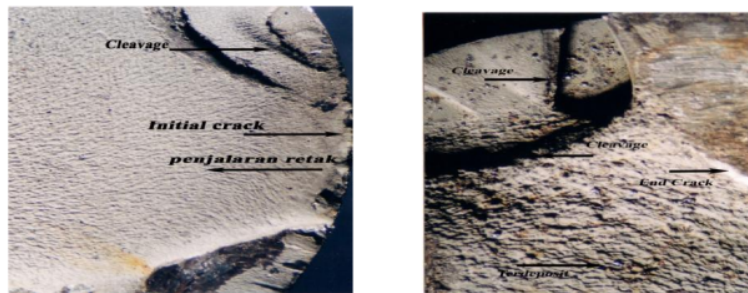
Pada Gambar 2-5 terlihat jelas pola pembebanan dinamis yang terus berulang pada poros di daerah patahan yang menjadi *initial crack*, sehingga permukaan patahan mengalami patah campuran berupa patah ulet dan patah getas interkristalin. Menurut mekanisme patahan, terjadinya patah campuran tidak hanya diakibatkan geseran, tetapi juga karena lepasnya kisi kristal logam atau batas butir. Patahan pada *initial crack* adalah patahan getas interkristalin dan diikuti oleh patahan transkristalin.

Fenomena perambatan retak cukup jelas terlihat dari *initial crack* kemudian menjalar mengikuti garis penjaluran sehingga penjaluran retak mempunyai arah dan pola dari jenis pembebanan, yaitu berupa beban puntir sampai akhirnya patah (*end crack*) yang ditandai dengan adanya *ductile tearing* pada poros. Pada permukaan patahan terdapat beberapa daerah yang membentuk *cleavage* yaitu daerah yang mengalami pergeseran sepanjang bidang kisi kristal yang pada permukaan ditandai dengan bentuk permukaan yang halus

Gambar 2. Struktur makro memperlihatkan *initial crack* pada permukaan patahan, *cleavage* dan penjalaran retak.

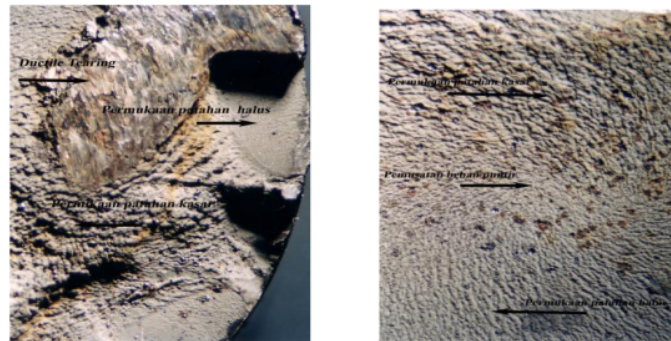
Pada permukaan patahan juga menunjukkan telah terjadinya deposit pada bahan akibat dari unsur kandungan dalam *brine injeksi pump*, deposit terjadi pada saat peristiwa perambatan retak pada daerah patah getas adalah Mo, P, S, W, Mn, dimana masing-masing dari unsur tersebut memberikan pengaruh yang berbeda. Penambahan unsur Mo berfungsi membentuk lapisan stabil di permukaan baja untuk mencegah terjadinya korosi sumuran. Penambahan unsur P berperan pada saat *casting* yaitu unsur P dapat mengikat udara dan

Gambar 3. Struktur makro menunjukkan *end crack* setelah penjalaran retak, *cleavage* dan daerah yang terdeposit.

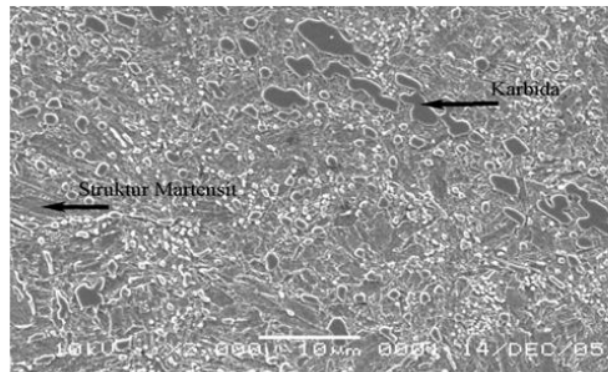
Analisis hasil uji struktur mikro menggunakan SEM, hasil uji struktur mikro poros *brine injection pump* terlihat pada Gambar 6. Karbida Cr terlihat mengumpul di daerah batas butir diantara struktur martensit. Pembentukan karbida terjadi karena temperatur proses

masuk dalam daerah terjadinya sensitisasi baja krom (Small dan Bishop, 1985). Sehingga terjadilah perpindahan unsur Cr di daerah sekitar batas butir menuju batas butir untuk berikatan dengan C yang telah meningkat reaktifitasnya terhadap Cr membentuk karbida Cr ($Cr_{23}C_6$). Daerah yang kekurangan Cr ini akan menjadi rentan terhadap lingkungan korosif maupun beban mekanis (Tata Surdia, 2000).

Gambar 6. Hasil uji struktur mikro poros *brine injection pump* menggunakan SEM

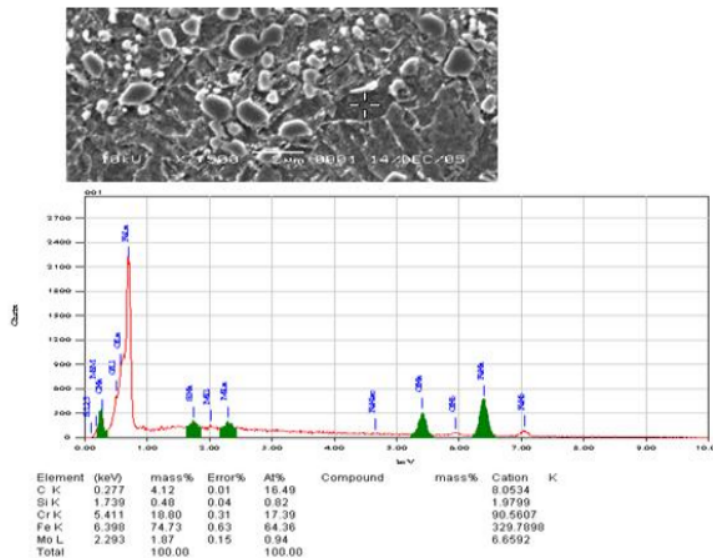
mengetahui komposisi pada masing-masing fasa yang terdapat dalam baja SS 420. Hasil uji EDS terlihat pada Gambar 7 dan 8. Uji EDS dilakukan di dua daerah yaitu di daerah martensit dan karbida. Hasil uji EDS di daerah karbida (Gambar 8) menunjukkan kadar unsur utamanya adalah Fe dengan kandungan 78,60%, chromium sebesar 15,60%, carbon 3,34%, Mo 1,84%, dan Si sebesar 0,64%. Pada daerah yang berstruktur martensit (Gambar 7) menunjukkan Fe sebagai unsur utama sebesar 81,02%, chromium 14,75%, carbon 3,15%, Si 0,54% dan S sebesar

0,53%. Hasil tersebut menunjukkan adanya perbedaan komposisi di dua fasa. Kadar Cr terlihat lebih rendah di daerah martensit, dengan demikian *initial crack* akan dimulai pada daerah yang kekurangan Cr yaitu di daerah martensit (Budinski, 1989).

Gambar 7. Hasil uji EDS pada daerah martensit

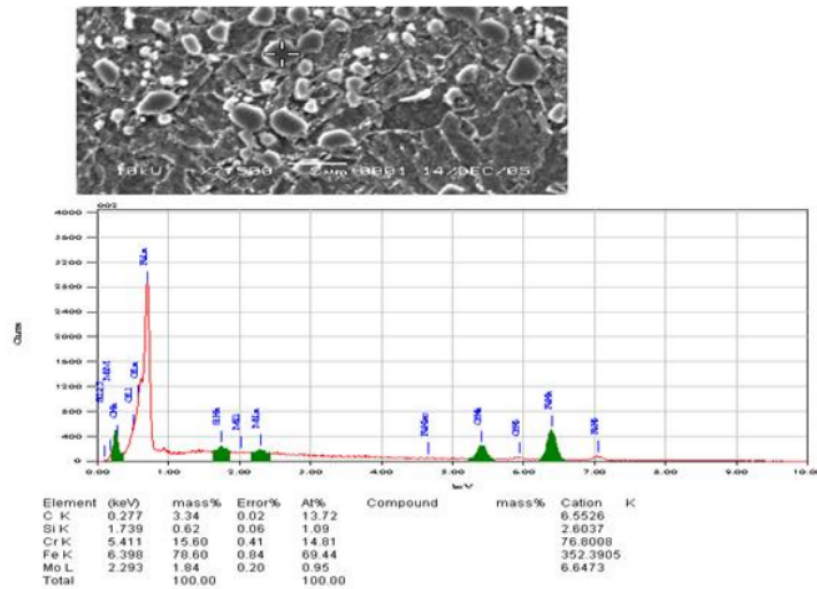
Gambar 8. Hasil uji EDS pada daerah karbida
