Analisis Kerusakan Lingkungan Fisik Akibat Penambangan Pasir Dan Batu Di Kabupaten Sleman Daerah Istimewa Yogyakarta (Analysis of the Physical Environment Damage Due Sand And Stone Mining In Sleman Special Region of Yogyakarta)

Agung Dwi Sutrisno¹
¹Jurusan Teknik Pertambangan STTNAS Yogyakarta

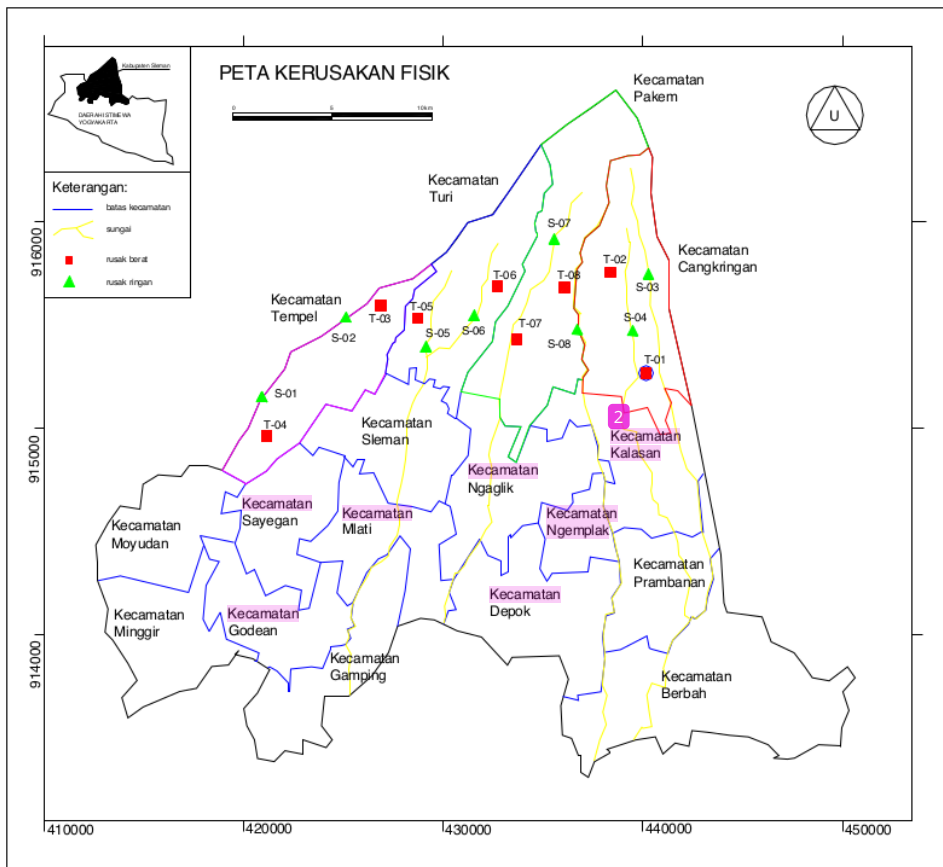
Gambar 1 Peta tingkat kerusakan lingkungan fisik

Berdasarkan Tabel 3 dan 4 dapat diketahui bahwa tingkat kerusakan untuk penambangan sirtu di tegalan adalah rusak berat (nilai antara 33-38), sedangkan untuk penambangan sirtu di sungai kerusakannya ringan (skor 10-14).

3 Adapun sebaran spasial dan penilaian tingkat kerusakan lingkungan fisik akibat penambangan pasir dan batu di masing-masing lokasi disajikan dalam Gambar 1.
